## PROGRAM PRAC KONSERWATORSKICH

Kamiennego wystroju architektoniczno-rzeźbiarskiego oraz malowideł  
ściennych elewacji zewnętrznych kościoła  
p.w. Nawiedzenia N.M.P. OO. Franciszkanów w Pińczowie

Pińczów, 16 października 2024

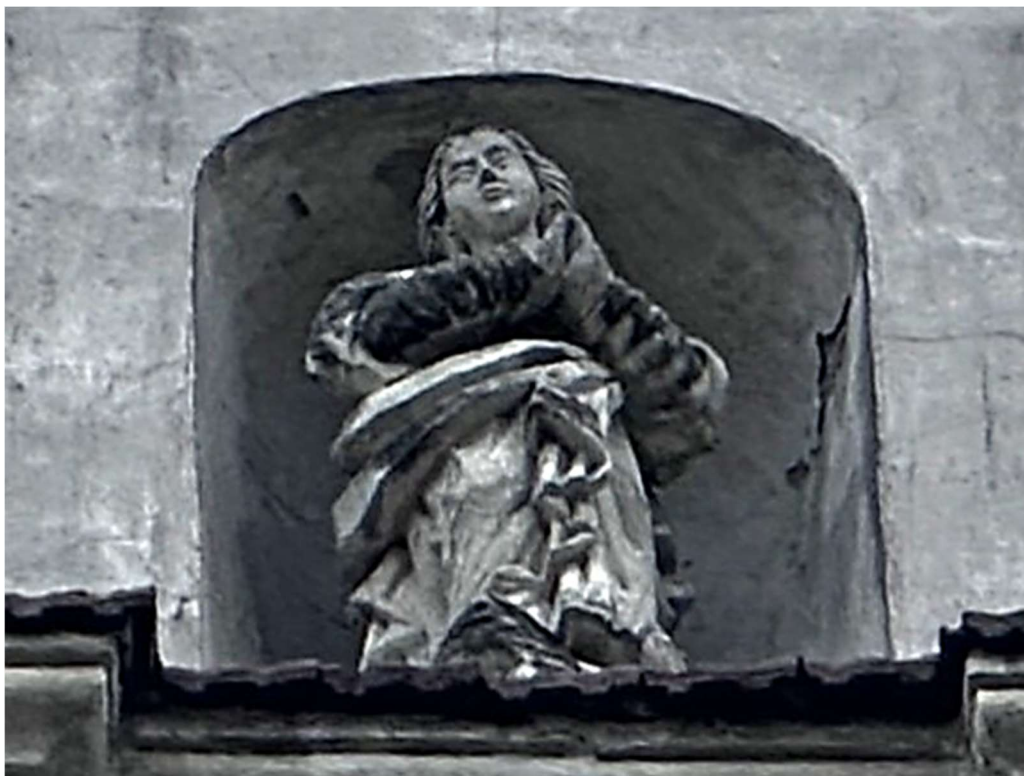
Pełnoplastyczne figury z przedstawieniami Matki Boskiej usytuowane w niszy w części górnej frontonu (**Fot. nr 4**) oraz Chrystusa, znajdujące się w niszy dolnej (**Fot. nr 5**) posiadają podobny charakter zniszczeń. Głównymi przyczynami występujących uszkodzeń są procesy fizykochemiczne związane z czynnikami atmosferycznymi, które bezpośrednio wpływają na wapień pińczowski w naszej strefie klimatycznej. Za zaistniałe zniszczenia odpowiadają także wtórnie wprowadzone niewłaściwe materiały, a także zmiany o charakterze biologicznym. Ze względu na usytuowanie figury nie posiadają uszkodzeń mechanicznych.

Na powierzchni rzeźb zidentyfikowano także ciemne nawarstwienia, powstałe w wyniku procesów wietrzeniowych skały wapiennej. Nieestetyczne zmiany są następstwem oddziaływania zanieczyszczonego powietrza atmosferycznego. W obecności wody opadowej uaktywniają się niektóre składniki, głównie tlenki siarki, przekształcające węglan wapnia z powierzchni kamienia w gips ( $\text{CaSO}_4 \cdot 2\text{H}_2\text{O}$ ). W wyniku powyższych procesów tworzy się zwarty nalot, zwany „falszywą patyną”, która jest czynnikiem wpływającym na absorbowanie zanieczyszczeń atmosferycznych. Ponadto powoduje ona zatykanie struktury porowatej w wapieniu, na skutek czego skała nie ma odpowiednich zdolności dyfuzyjnych.

Podczas oględzin konserwatorskich powierzchni rzeźb stwierdzono występowanie porażenia mikrobiologicznego w postaci porostów i zielenic. Penetrują one przestrzeń porowatą poprzez wdzieranie się cieniutkich korzonków w szczeliny kamienia, doprowadzając do rozluźnienia struktury skały i powstawania ewentualnych ubytków. Ponadto mikroorganizmy produkują kwasy, które w powolnym procesie niszczą fakturę kamienia i powodują przebarwienia jego powierzchni. Powyższe zmiany występują w podobnym stopniu na dwóch rzeźbach.

Na powierzchni rzeźb stwierdzono ponadto występowanie śladów wtórnych warstw malarskich wykonanych białą farbą o niezidentyfikowanym rodzaju.

**Fot. nr 4** XVII kościół p.w. Nawiedzenia NMP zespołu klasztornego OO. Franciszkanów w Pińczowie.  
Widok stanu istniejącego figury Matki Boskiej usytuowanej w zwieńczeniu frontonu świątyni.

W przypadku rzeźb i pozostałych elementów kamiennych w pierwszej kolejności będzie usunięcie wtórnych warstw malarskich metodami chemiczno-mechanicznymi oraz wszelkich zapraw cementowych. Strefy zdestruowane charakteryzujące się zdeintegrowanym spoiwem należy wzmocnić z zastosowaniem uelastycznionego preparatu, opartego na estrach etylowych kwasu krzemowego. Ciemne nawarstwienia powstałe w wyniku procesów wietrzeniowych skały wapiennej należy usunąć metodami chemicznymi, tak aby nie naruszyć oryginalnej faktury identyfikującej ręczną obróbkę. Po zastosowaniu środków chemicznych konieczną czynnością będzie wykonanie zabiegów odsalających metodą rozpuszczenia soli do rozszerzonego środowiska. Ważnym działaniem będzie wykonanie impregnacji biobójczej odpowiednim środkiem przeznaczonym do zabytkowych elementów kamiennych. W następnej kolejności należy zrekonstruować niezachowane elementy w wapieniu pińczowskim, a mniejsze ubytki uzupełnić konserwatorską zaprawą mineralną barwioną w masie pigmentami ziemnymi pod kolor danego kamiennego elementu. W przypadku spoinowania elementów kamiennych oraz wątków kruchty należy zastosować zaprawę wapienno-trasową. Wszelkie trudnouslywalne przebarwienia odznaczające się na powierzchni wymagają scalenia kolorystycznego mineralnymi farbami laserunkowymi, przeznaczonymi do obiektów zabytkowych. Końcowym etapem działań konserwatorskich będzie dwukrotna impregnacja z zastosowaniem wysokojakościowego impregnatu krzemoorganicznego na bazie siloksanów.

2. Usunięcie wtórnych, olejnych warstw malarskich metodami chemiczno-mechanicznymi.
3. Usunięcie wodą o odpowiednio dobranym ciśnieniu nawarstwień luźnych oraz porażenia mikrobiologicznego w postaci mchów i porostów.

4. Usunięcie nawarstwień będących produktem wietrzenia skały wapiennej metodami chemicznymi z zastosowaniem wodnych roztworów kwaśnego węglanu amonu o ustalonym czasie działania na podstawie przeprowadzonych prób w miejscach mniej eksponowanych. Powyższe zabiegi muszą być przeprowadzane z największą ostrożnością, aby nie uszkodzić oryginalnej faktury kamienia.

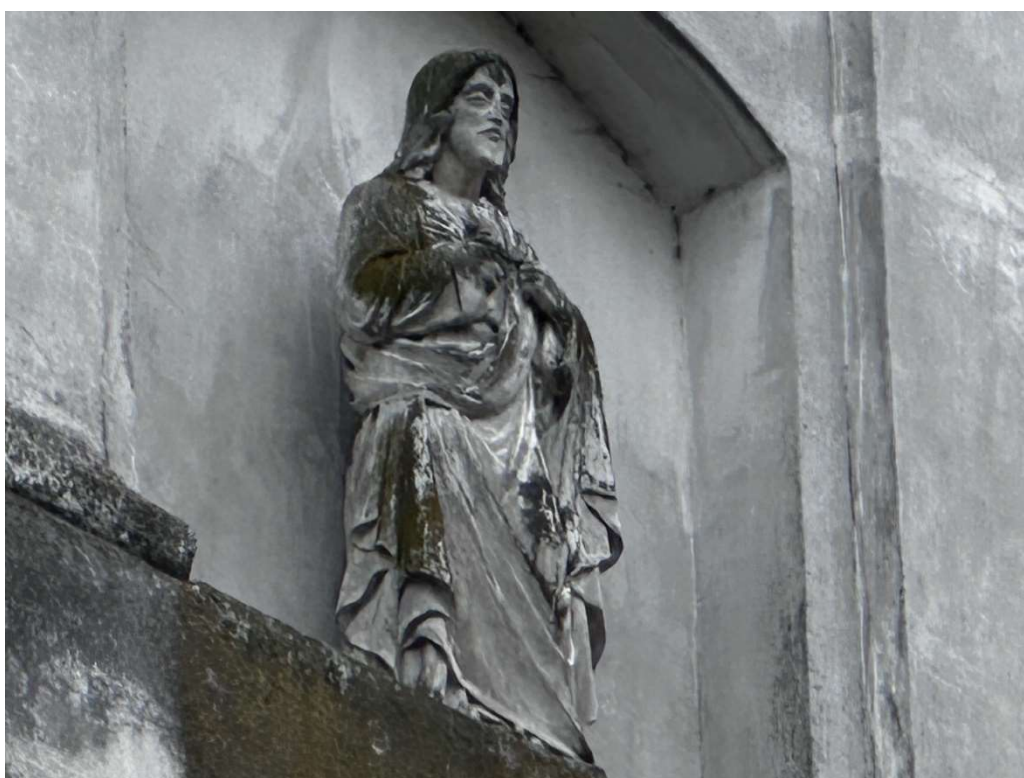
**Fot. nr 5** XVII kościół p.w. Nawiedzenia NMP zespołu klasztornego OO. Franciszkanów w Pińczowie.  
Widok stanu istniejącego figury Chrystusa usytuowanej w zwieńczeniu frontonu świątyni.

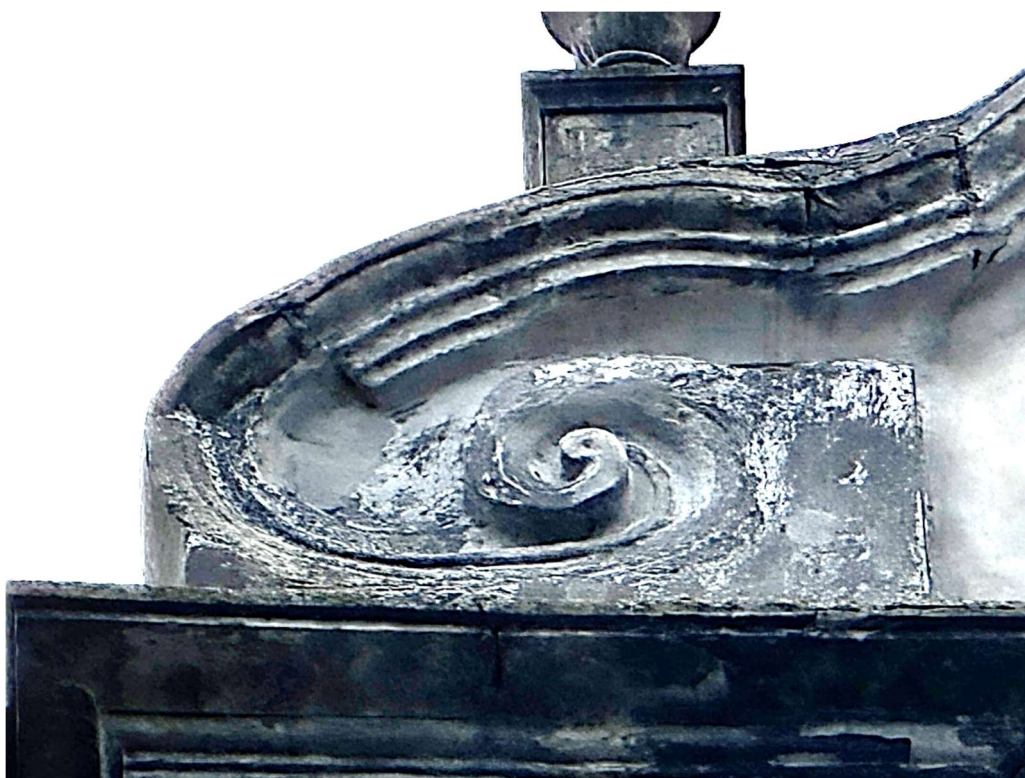
Uszkodzenia mechaniczne obejmują większe i mniejsze ubytki i dotyczą one głównie części narożnych oraz krawędzi (**Fot. nr 6**). Powyższe uszkodzenia mogły powstać podczas działań wojennych, niewłaściwych ingerencji naprawczych podczas prac remontowych oraz spadających gałęzi drzew sąsiadujących z elewacjami.

**Fot. nr 6** XVII kościół p.w. Nawiedzenia NMP zespołu klasztorowego OO. Franciszkanów w Pińczowie. Widok uszkodzenia mechanicznego fragmentu gzymsowania ślimacznicy.

9. Wykonanie rekonstrukcji metodą flekowania z zastosowaniem wapienia pińczowskiego o podobnych cechach fizycznych co materiał oryginalny. W celu stabilizacji większych elementów zaleca się wykonanie zbrojenia prętami kwasoodpornymi wklejanymi żywica poliestrową.

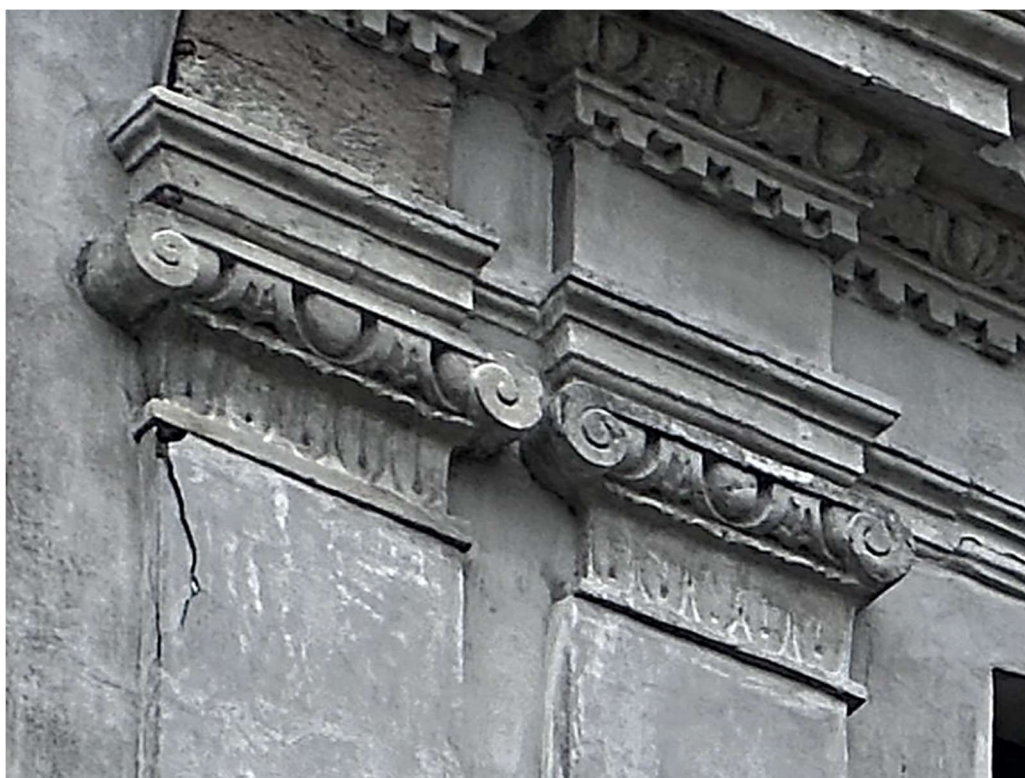
Na powierzchni elementów kamiennych zidentyfikowano ciemne nawarstwienia powstałe w wyniku procesów wietrzeniowych skały wapiennej (**Fot. nr 7**). Nieestetyczne zmiany są następstwem oddziaływania zanieczyszczonego powietrza atmosferycznego. W obecności wody opadowej uaktywniają się niektóre składniki, głównie tlenki siarki, przekształcające węglan wapnia z powierzchni kamienia w gips ( $\text{CaSO}_4 \cdot 2\text{H}_2\text{O}$ ). W wyniku powyższych procesów tworzy się zwarty nalot, zwany „falszywą patyną”, która jest czynnikiem wpływającym na absorbowanie zanieczyszczeń atmosferycznych. Ponadto powoduje ona zatykanie struktury porowatej w wapieniu, na skutek czego skała nie ma odpowiednich zdolności dyfuzyjnych.

**Fot. nr 7** XVII kościół p.w. Nawiedzenia NMP zespołu klasztornego OO. Franciszkanów w Pińczowie. Widok ciemnych nawarstwień na powierzchni kapiteli pilastrów elewacji frontowej.

4. Usunięcie wodą o odpowiednio dobranym ciśnieniu nawarstwień luźnych oraz porażenia mikrobiologicznego w postaci mchów i porostów.
5. Usunięcie nawarstwień będących produktem wietrzenia skały wapiennej metodami chemicznymi z zastosowaniem wodnych roztworów kwaśnego węgla amonu o ustalonym czasie działania na podstawie przeprowadzonych prób w miejscach mniej eksponowanych.

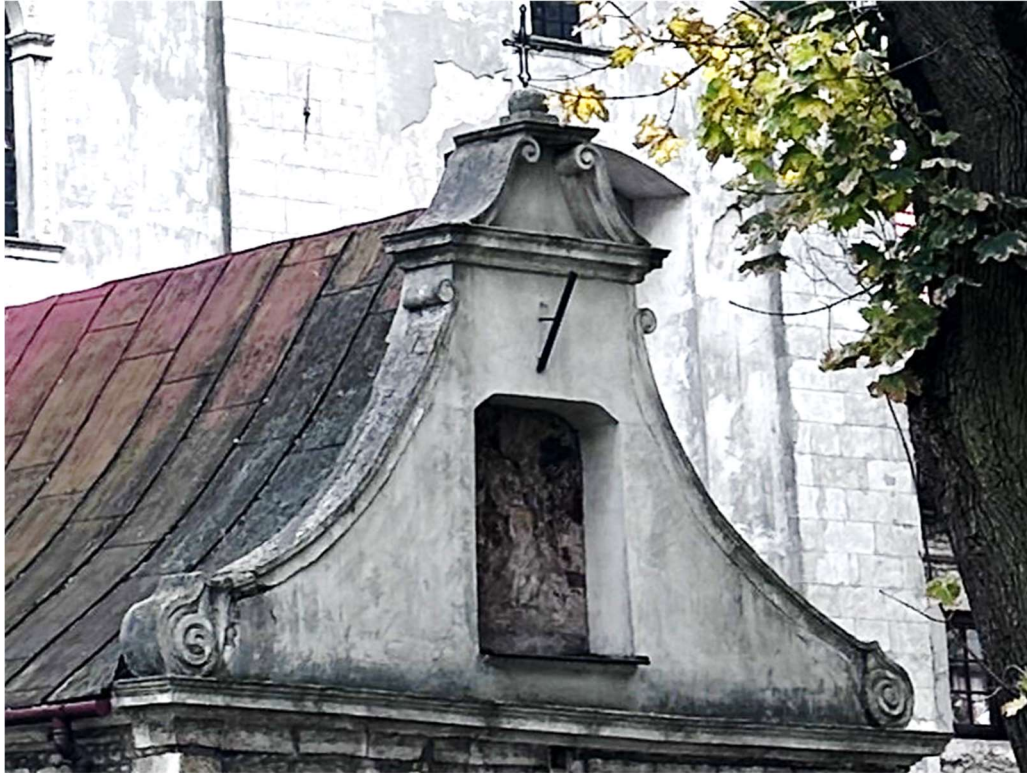
Podczas oględzin konserwatorskich powierzchni rzeźb stwierdzono występowanie porażenia mikrobiologicznego w postaci porostów i zielenic. Penetrują one przestrzeń porowatą poprzez wdzieranie się cieniutkich korzonków w szczeliny kamienia, doprowadzając do rozluźnienia struktury skały i powstawania ewentualnych ubytków. Ponadto mikroorganizmy produkują kwasy, które w powolnym procesie niszczą fakturę kamienia i powodują przebarwienia jego powierzchni. Powyższe zmiany w największym stopniu występują na gzymsach (**Fot. nr 8**), które nie posiadają obróbek blacharskich oraz w strefie cokołowej (**Fot. nr 9**).

**Fot. nr 8** XVII kościół p.w. Nawiedzenia NMP zespołu klasztornego OO. Franciszkanów w Pińczowie.  
Widok porażenia mikrobiologicznego spływów frontonu kruchty.

Aby ograniczyć zawilgocenie gzymsów, okapów oraz innych elementów narażonych na działanie opadów atmosferycznych proponuje się wykonanie nieingerujących w strukturę architektoniczną obróbek blacharskich z blachy tytanowo-cynkowej lub ołowianej. Obróbki powinny zostać wykonane w technologii tradycyjnej.

8. Dezynfekcja zainfekowanych mikrobiologicznie poszczególnych stref kamienia za pomocą roztworów wodnych preparatów specjalistycznych nie zawierających środków powierzchniowo czynnych i metali ciężkich.

14. Wykonanie i montaż obróbek blacharskich elementów najbardziej narażonych na opady atmosferyczne. Obróbki powinny zostać wykonane w technologii tradycyjnej z blachy tytanowo-cynkowej lub ołowianej.

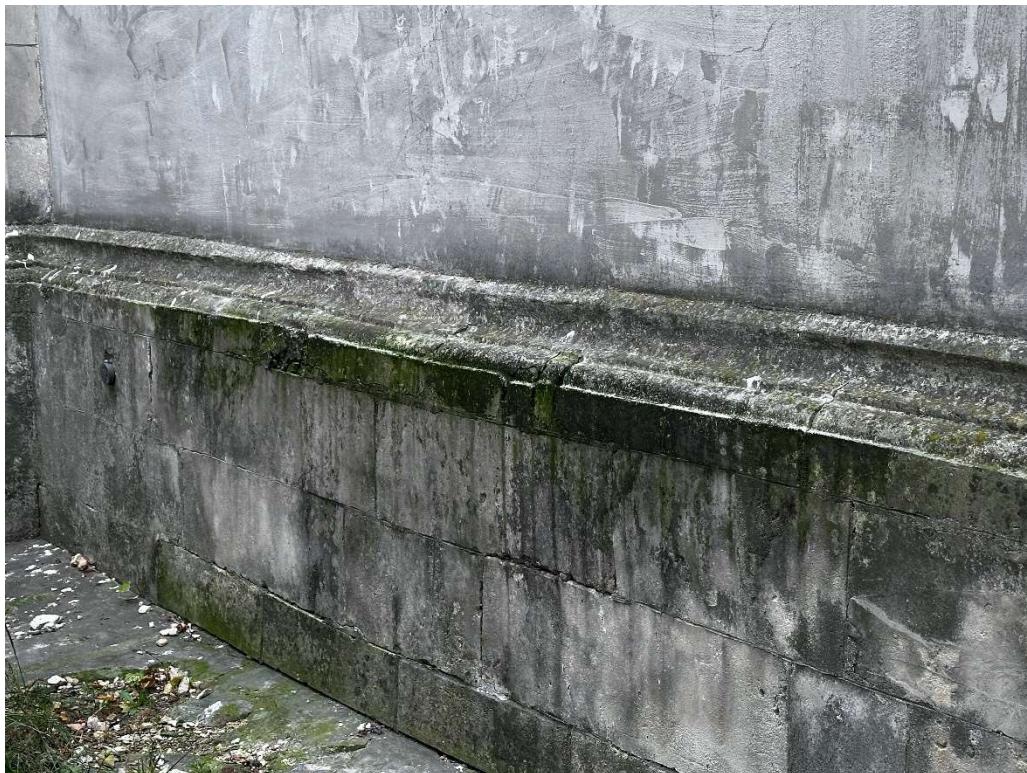
**Fot. nr 9** XVII kościół p.w. Nawiedzenia NMP zespołu klasztornego OO. Franciszkanów w Pińczowie.  
Widok porażenia mikrobiologicznego kamiennego cokołu elewacji frontowej

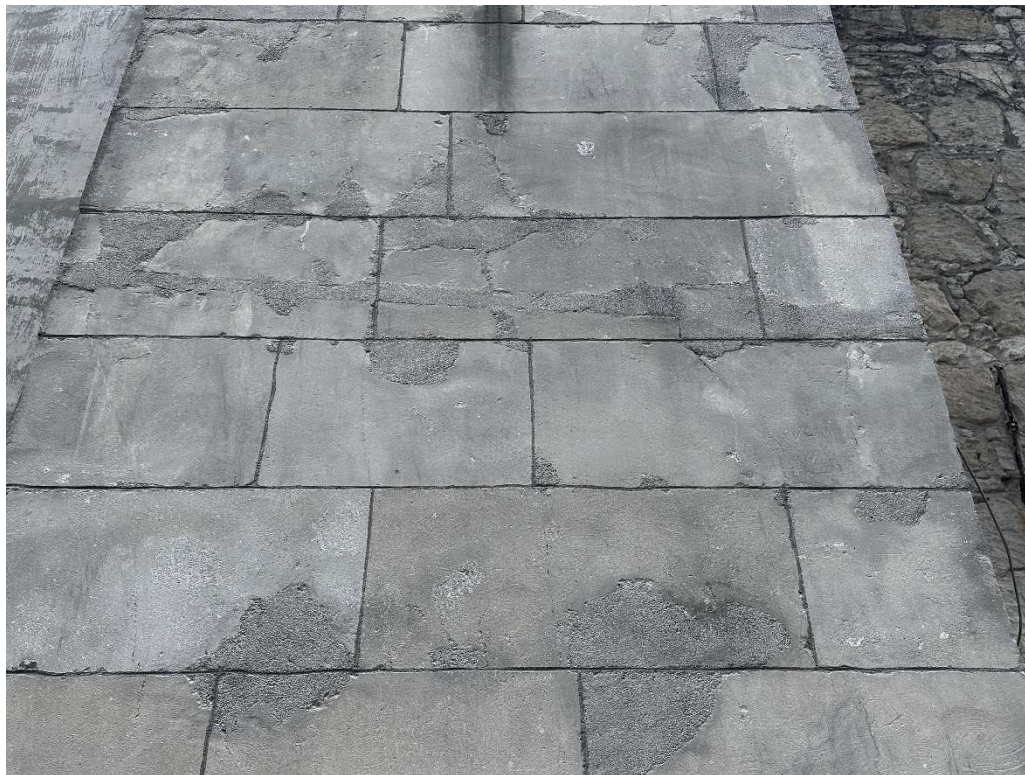
Podczas oględzin stwierdzono wtórne wprowadzenie w zabytkową strukturę niewłaściwych materiałów w postaci uzupełnień ubytków z szarej zaprawy cementowej. Zaprawa cementowa ze względu iż jest materiałem o mniejszej dyfuzyjności niż zaprawa wapienna, powoduje destrukcje spoiwa wapiennego znajdującego się bezpośrednio pod szczelną warstwą cementu. Ponadto szara barwa znacznie obniża estetykę kamienia o ciepłej barwie. Najwięcej tego typu uzupełnień występuje w kamiennej okładzinie pilastrów oraz w części cokołowej elewacji frontowej (**Fot. nr 10**). Oględziny wykazały również zastosowanie ciemnej zaprawy cementowej w spoinowaniu wątków kamiennych elewacji kruchty zachodniej (**Fot. nr 11**).

**Fot. nr 10** XVII kościół p.w. Nawiedzenia NMP zespołu klasztornego OO. Franciszkanów w Pińczowie.  
Widok wtórnych uzupełnień cementowych na kamiennej okładzinie pilastrów elewacji frontowej.

2. Usunięcie wtórnych, olejnych warstw malarskich metodami chemiczno-mechanicznymi.
3. Mechaniczne usunięcie wtórnych zapraw cementowych. Powyższe działania muszą być przeprowadzane precyzyjnymi dłutami z największą ostrożnością, aby nie uszkodzić materii oryginalnej

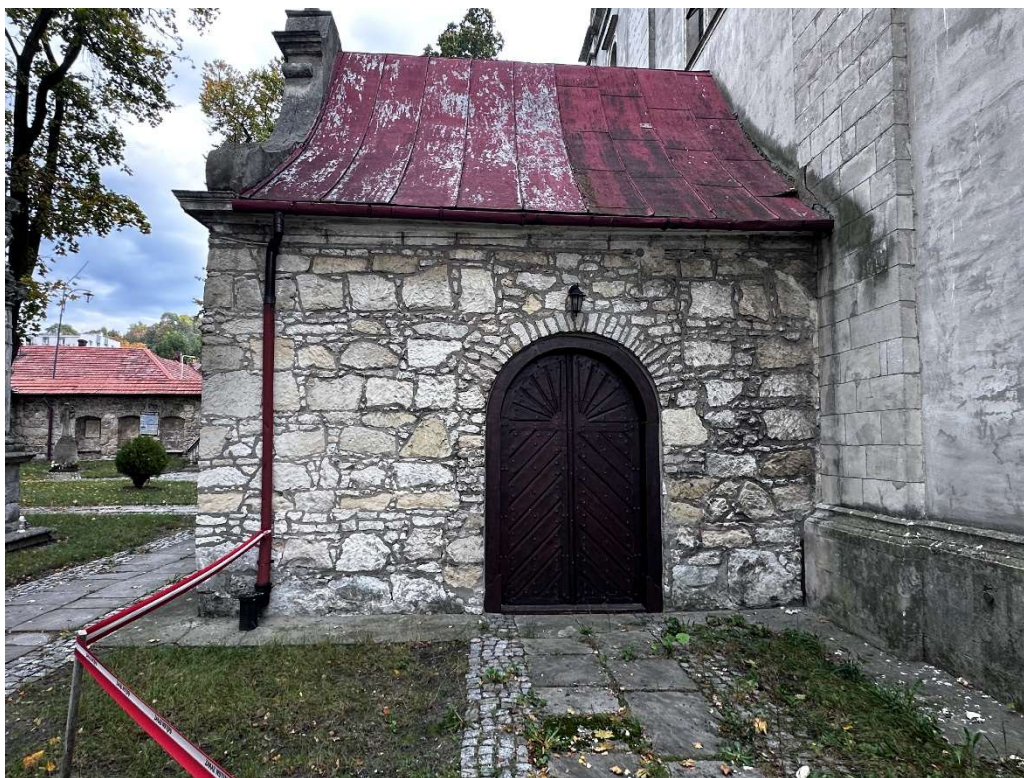
**Fot. nr 11** XVII kościół p.w. Nawiedzenia NMP zespołu klasztornego OO. Franciszkanów w Pińczowie.  
Widok wtórnych zapraw cementowych w strefie spoinowania wątków kamiennych kruchty zachodniej.

11. Scalenie kolorystyczne przebarwień trudnusuwalnych cienkowarstwową farbą laserunkową na bazie żolowo-krzemianowej.
12. Wykonanie spoinowania elementów kamiennych oraz wątków elewacji kruchty modyfikowaną zaprawą wapienno-trasową.

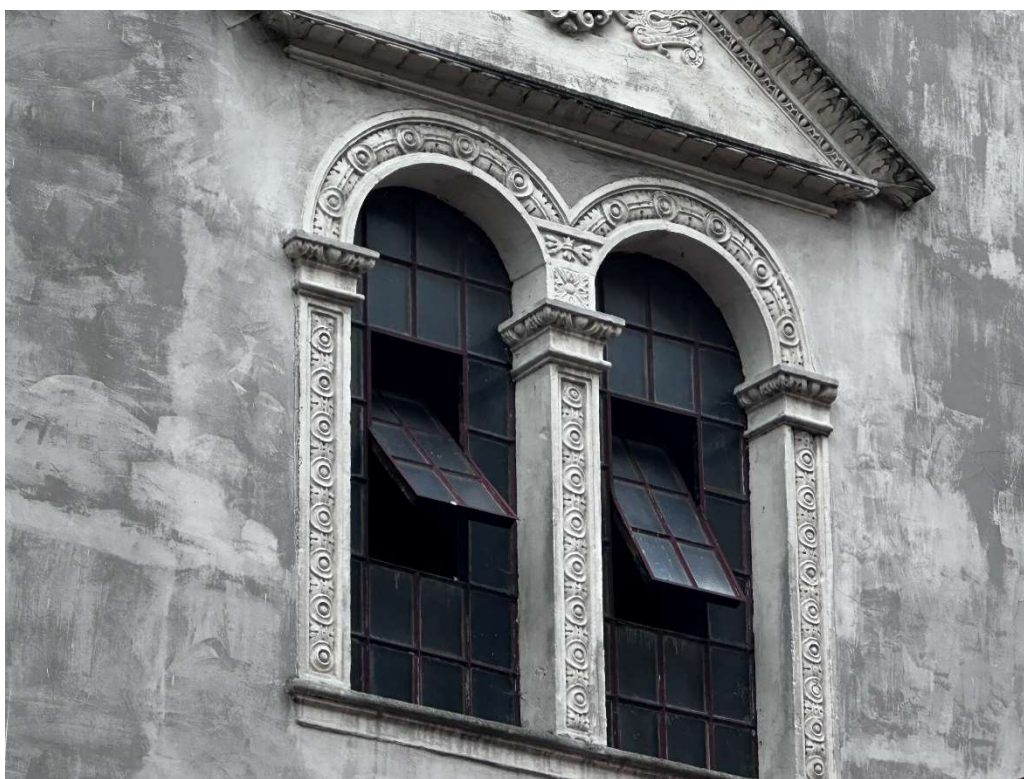
Elementy kamienne o czym świadczą archiwalne fotografie z lat 70-tych XX wieku wtórnie zostały pomalowane wraz z tynkami białą farbą emulsyjną. Obecnie wprowadzone warstwy w różnym stopniu zachowały się na powierzchni kamiennej. W niemal niezmiennym stanie występują na rzeźbiarsko opracowanym biforium znajdującego się na elewacji frontowej (**Fot. nr 12**). Powłoki malarskie, stanowiąc warstwę o niskiej dyfuzyjności negatywnie oddziałują na spoiwo wapienia pińczowskiego.

**Fot. nr 12** XVII kościół p.w. Nawiedzenia NMP zespołu klasztornego OO. Franciszkanów w Pińczowie.  
Widok wtórnych warstw malarskich na powierzchni kamiennej biforium elewacji frontowej.

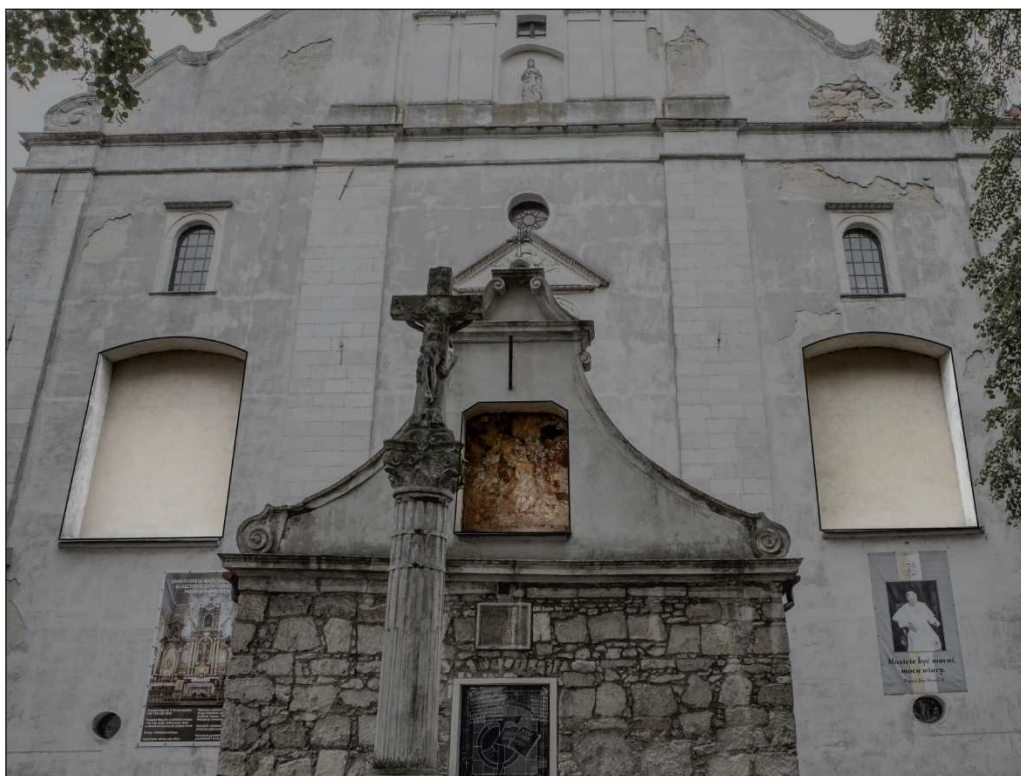
W niszy frontonu kruchty oraz w dwóch niszach fasady kościoła znajdują się malowidła ściennie ze scenami z życia św. Franciszka (**Fot. nr 13**). W przypadku kruchty malowidło, pomimo złego stanu zachowania pozostaje czytelne w przeciwieństwie do nisz fasady frontowej, gdzie warstwy malarskie zostały pokryte tynkiem.

**Fot. nr 13** XVII kościół p.w. Nawiedzenia NMP zespołu klasztornego OO. Franciszkanów w Pińczowie. Widok miejsca malowideł ściennych ze scenami z życia św. Franciszka.

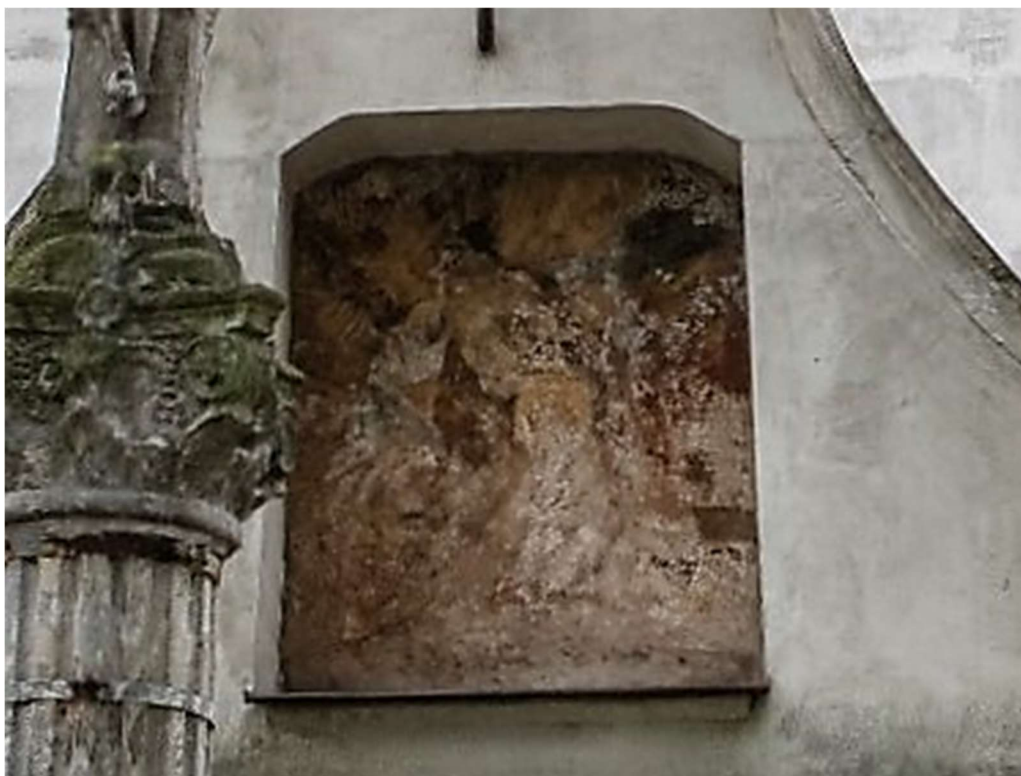
W przypadku eksponowanego malowidła z frontonu kruchty stwierdzono poważne uszkodzenie warstwy malarskiej spowodowane wieloletnią ekspozycją zewnętrzną i brakiem odpowiedniego zabezpieczenia. Malowidło uległa miejscowym odspojeniom, a w dolnych partiach posiada ubytki spowodowane degradacją solną tynku wapiennego narażonego na zawilgocenie opadami atmosferycznymi (**Fot. nr 14**). Ponadto warstwa malarska posiada ciemne nawarstwienia pochodzenia atmosferycznego.

**Fot. nr 14** XVII kościół p.w. Nawiedzenia NMP zespołu klasztornego OO. Franciszkanów w Pińczowie.  
Widok stanu zachowania malowidła ściennego znajdującego się w niszy frontonu kruchty

W przypadku malowidła znajdującego się w niszy frontonu kruchty planowane działania konserwatorskie będą polegać na oczyszczeniu malowidła z nawarstwień luźnych, usunięcia wtórnych uzupełnień warstw tynkarskich, oczyszczenia powierzchniowego malowidła, utrwaleniu pudrujących się warstw malarskich, usunięciu nieestetycznych uzupełnień malarskich, wzmocnieniu strukturalnym osłabionych tynków wraz z konsolidacją odspojen, zabiegów odsalających strefy dolnej, uzupełnieniu wypraw tynkarskich z zastosowaniem tradycyjnej zaprawy wapiennej modyfikowanej trasem, uzupełnieniu pobiał wapiennych, konsolidacji malowidła i pobiał, rekonstrukcji trwale uszkodzonych partii polichromii oraz retuszu oryginalnej warstwy malarskiej. W przypadku występowania dużego zasolenia w strefy dolnej należy rozważyć zastosowanie systemowych tynków renowacyjnych.

1. Oczyszczenie powierzchni malowidła z zabrudzeń powierzchniowych gąbkami poliuretanowymi Wishab.
2. Utrwalenie pudrującej się warstwy malarskiej np. z zastosowaniem roztworu Klucelu G w alkoholu nanoszonego przez bibułkę japońską.

3. Określenie zasięgu przemalowań oraz usunięcie ich z powierzchni oryginału odpowiednio dobranymi metodami mechanicznymi i chemicznymi.
4. Usunięcie wtórnych, niewłaściwych pod względem estetyki, stanu zachowania lub techniki wykonania uzupełnień zaprawy i warstwy malarskiej.

5. Konsolidacja odspojonych i spęcherzonych tynków metodą iniekcji preparatami na bazie wapna i krzemianów np. Bresciani Malta 6001 lub Malta 6002; PLM-AL, PLM-M

6. Odsolenie tynków z zastosowaniem metody swobodnej migracji soli do rozszerzonego środowiska po wcześniejszym przeprowadzeniu prób na wpływ kompresów na warstwę malarską.

7. Dezynfekcja warstw malarskich i tynków. Miejsca zaatakowane przez grzyby i mikroorganizmy zostaną zdezynfekowane metodą natrysku lub powlekania z użyciem środków grzybobójczych i bakterio-bójczych tj. Preventol, Boramon.

8. Uzupełnienie ubytków oraz spękań tynku kitem wapienno - piaskowym lub gotowym np. Keim Athenit. W przypadku strefy dolnej charakteryzującej się dużym zasoleniem zastosowanie systemowych tynków renowacyjnych.

9. Uzupełnienie ubytków pobiał wapiennych dobranych pod względem koloru oraz faktury malarskiej.
10. Konsolidacja malowidła oraz izolacja pobiał kilku procentowym roztworem Paraloidu B-72 w Actonie.

11. Retusz oryginalnej warstwy malarskiej metodą scalająco - naśladowczą pigmentami na spoiwie odwracalnym np. Klucel G w Alkoholu.

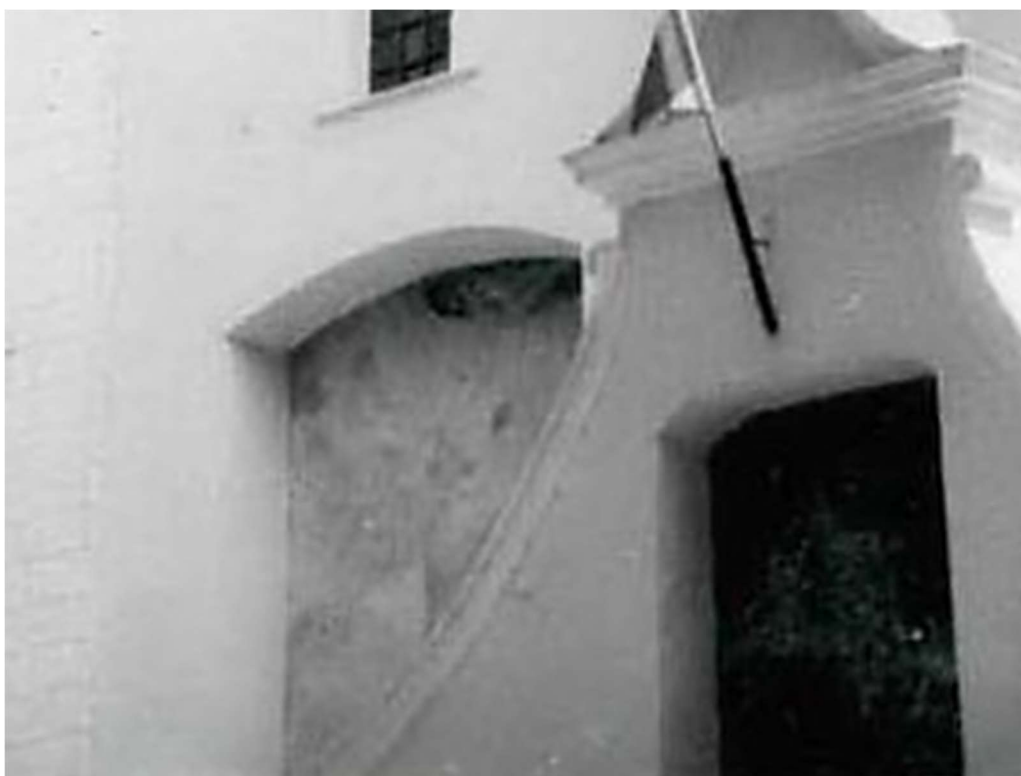
Ocenę stanu zachowania malowideł ściennych w niszach fasady kościoła będzie można przeprowadzić po konserwatorskim usunięciu warstw tynkarskich. Ich obecność potwierdzają archiwalne fotografie i dokumenty (**Fot. nr 15**).

**Fot. nr 15** XVII kościół p.w. Nawiedzenia NMP zespołu klasztornego OO. Franciszkanów w Pińczowie.  
Archiwalna fotografia z lat 70-tych XX wieku eksponująca fragmenty malowideł w niszach fasady.

W przypadku polichromii ściennych w dwóch niszach fasady świątyni należy wykonać badania konserwatorskie w celu określenia obecności malowideł, zakresu ich występowania oraz stanu zachowania. Wyniki badań stratygraficznych należy przedstawić do zaopiniowania WUOZ w Kielcach celem wyznaczenia dalszych kierunków postępowania.

1. Wykonanie badań stratygraficznych celem określenia obecności malowideł, zakresu ich występowania oraz stanu zachowania.
2. Powołanie komisji z udziałem przedstawicieli WUOZ w Kielcach, podczas której wyznaczone zostaną kierunki dalszych działań konserwatorskich w odniesieniu do stopnia zniszczeń oryginalnej warstwy malarskiej.
