temat: Projekt remontu elewacji kościoła p.w. Nawiedzenia NMP zlokalizowanego w Pińczowie, przy ul. Klasztornej 28, na działce nr 122/1 obręb 013	
lokalizacja: Pińczów, ul. Klasztorna 28, działka nr 122/1, obręb 0013 Identyfikator działki: 260804_4.0013.122/1	
inwestor: Prowincja Matki Boskiej Anielskiej O. O. Franciszkanów w Krakowie, ul. Reformacka 4 31-012 Kraków	
branża: PRACE KONSERWATORSKIE	kategoria obiektu budowlanego: X
stadium: projekt architektoniczno-budowlany

temat opracowania:
Projekt remontu elewacji kościoła p.w. Nawiedzenia N.M.P.
O. O Franciszkanów OFM, zlokalizowanego
w Pińczowie, przy ul. Klasztornej 28, na działce nr 122/1

temat rysunku:
Widok elewacji zachodniej /frontowej/, zakres uszkodzeń

temat rysunku:
Dokumentacja fotograficzna fasady kościoła

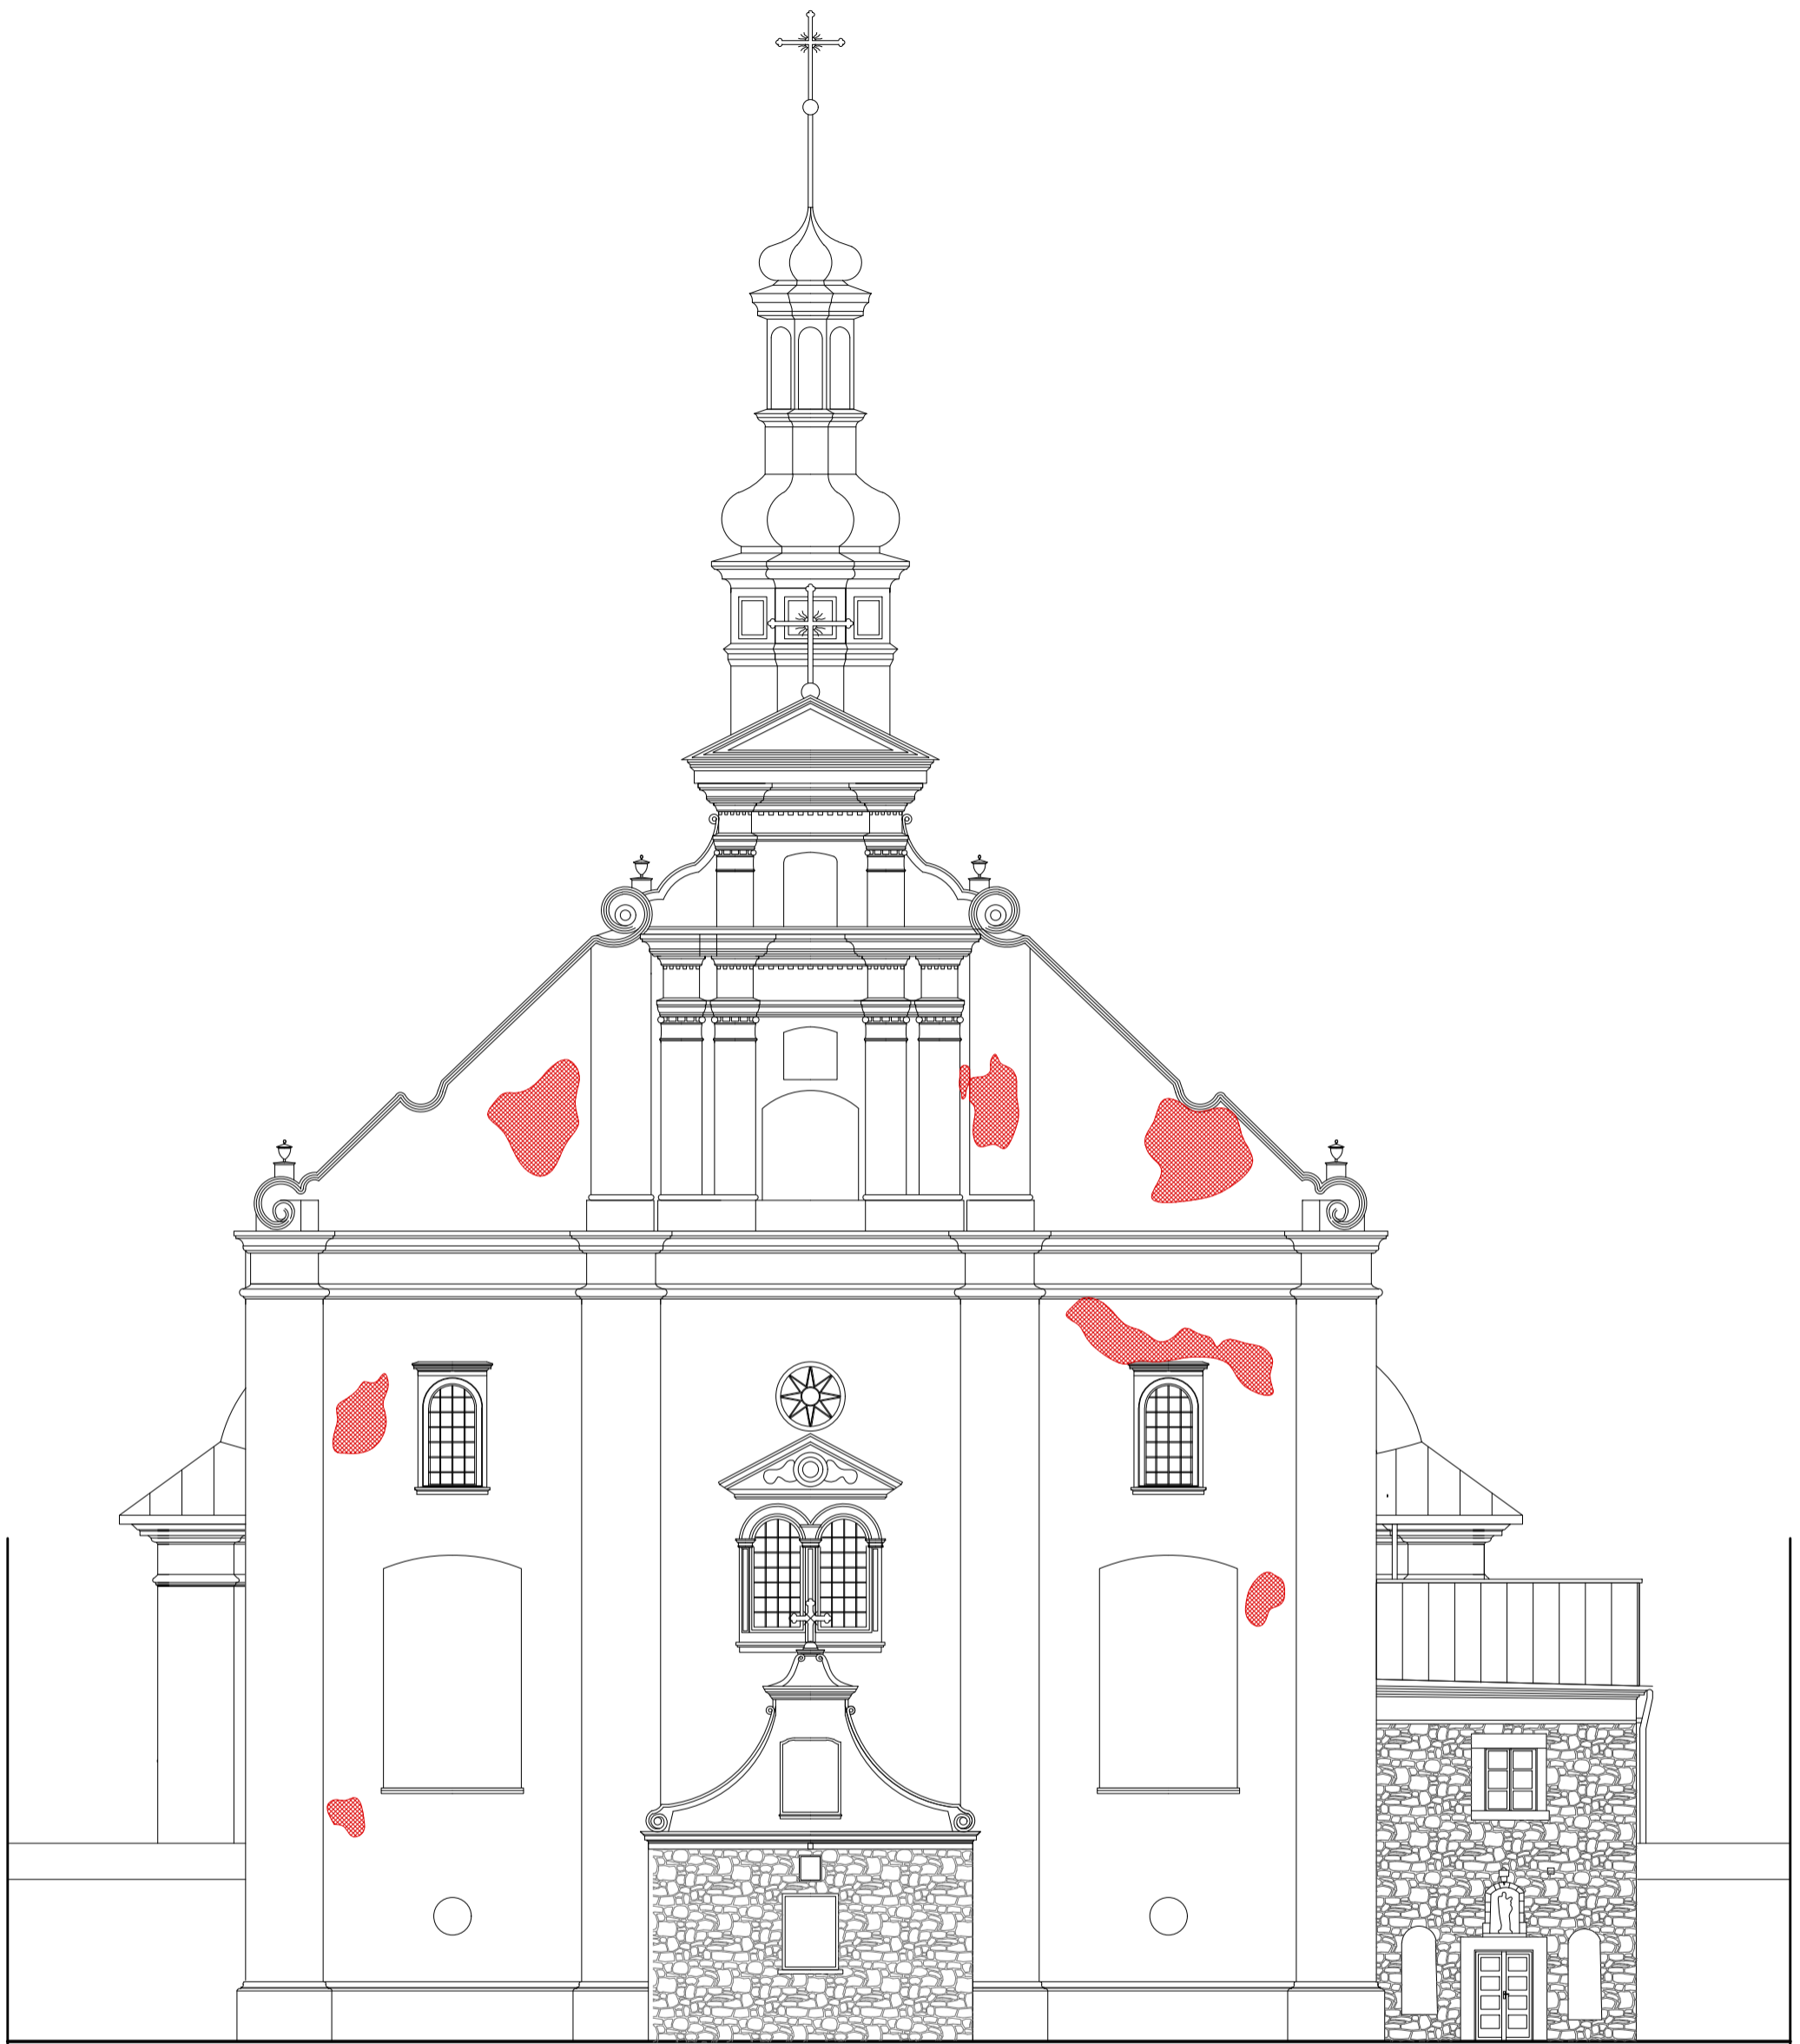
ZAKRES NAJWIĘKSZYCH, WIDOCZNYCH
USZKODZEŃ ELEWACJI

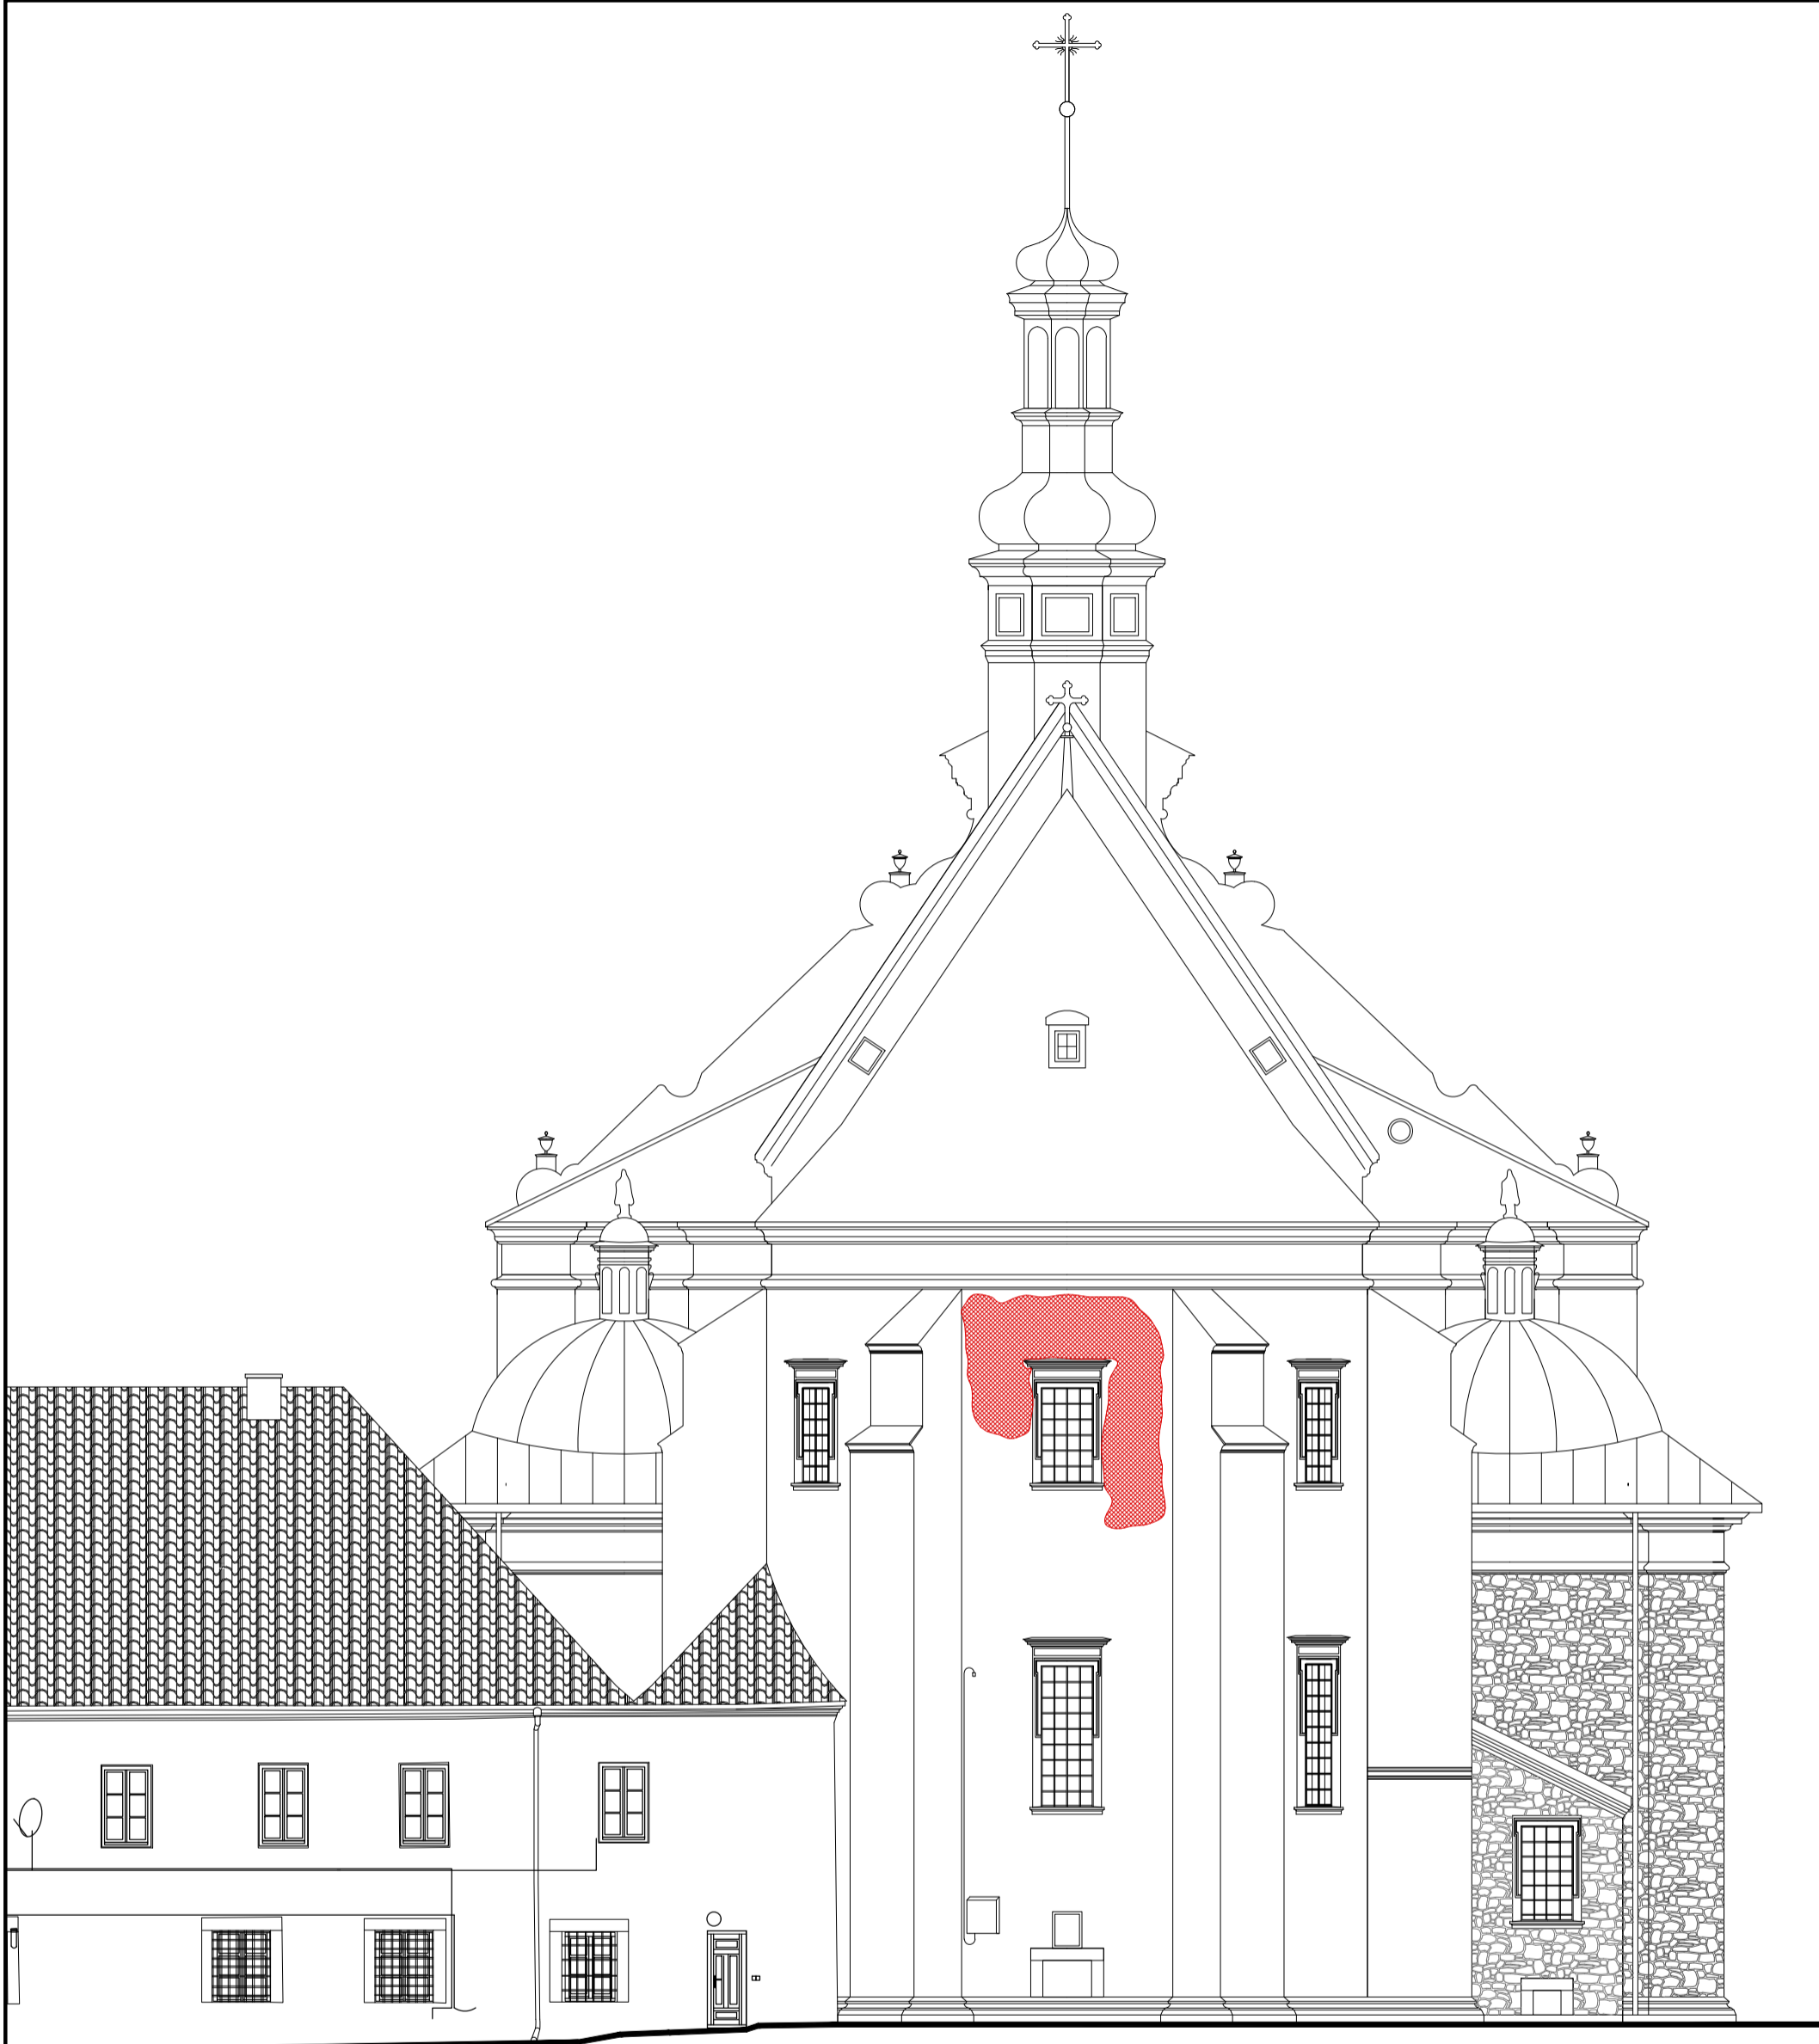
temat rysunku:
Widok elewacji wschodniej, zakres uszkodzeń

ZAKRES NAJWIĘKSZYCH, WIDOCZNYCH
USZKODZEŃ ELEWACJI

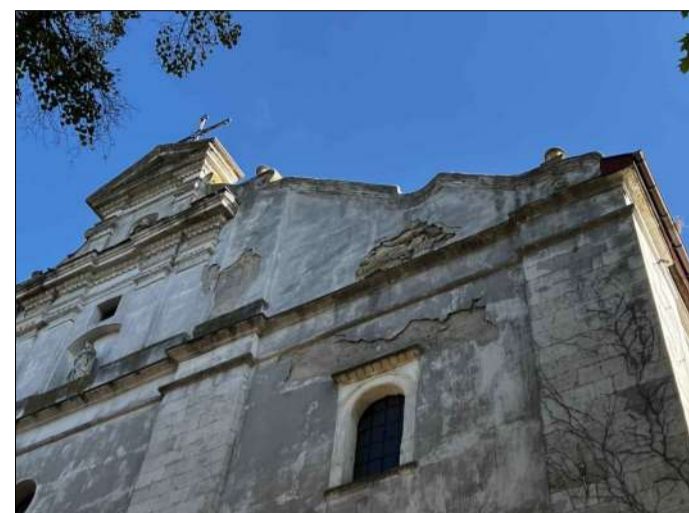
zakres ubytków /szczyt/

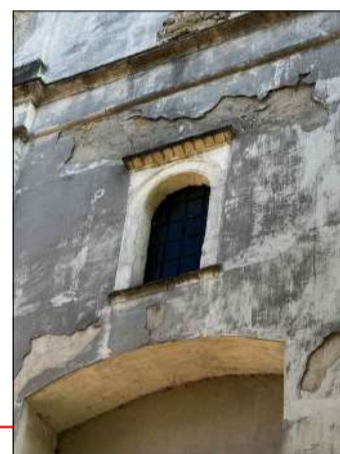
zakres ubytków
