## PROGRAM PRAC KONSERWATORSKICH

Kamiennego wystroju architektoniczno-rzeźbiarskiego oraz malowideł  
ściennych elewacji zewnętrznych kościoła  
p.w. Nawiedzenia N.M.P. OO. Franciszkanów w Pińczowie

Pińczów, 16 października 2024

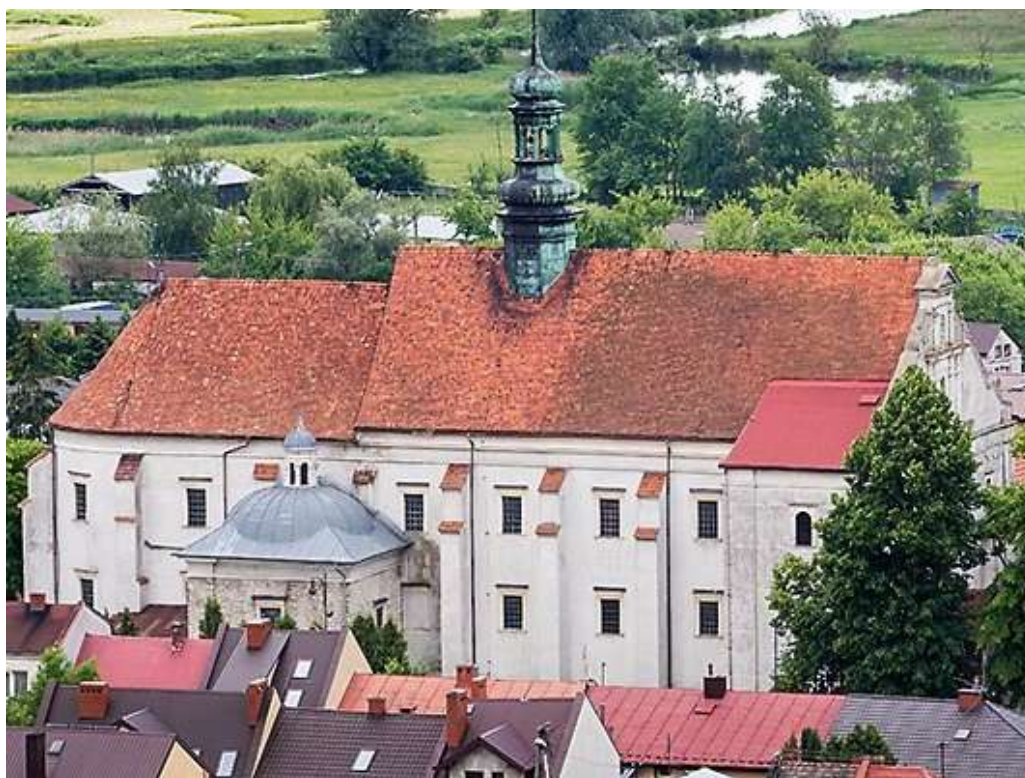
**Fot. nr 1** XVII kościół p.w. Nawiedzenia NMP zespołu klasztornego OO. Franciszkanów w Pińczowie. Widok świątyni od strony północnej.

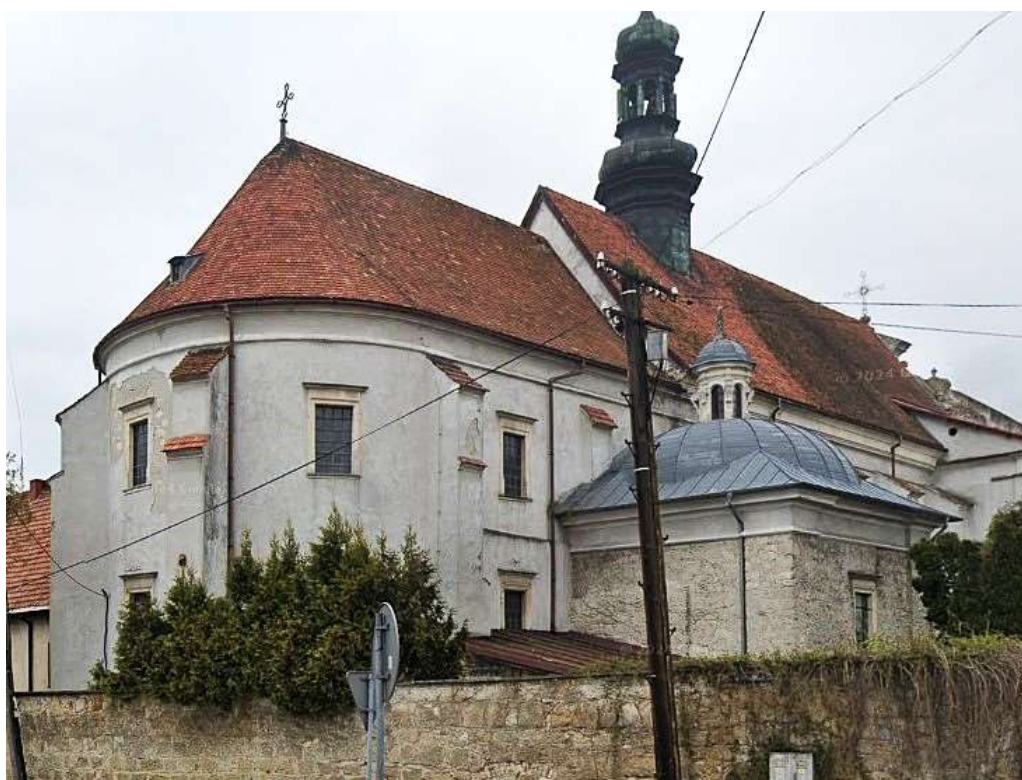
**Fot. nr 2** XVII kościół p.w. Nawiedzenia NMP zespołu klasztornego OO. Franciszkanów w Pińczowie.  
Widok elewacji prezbiterium świątyni.

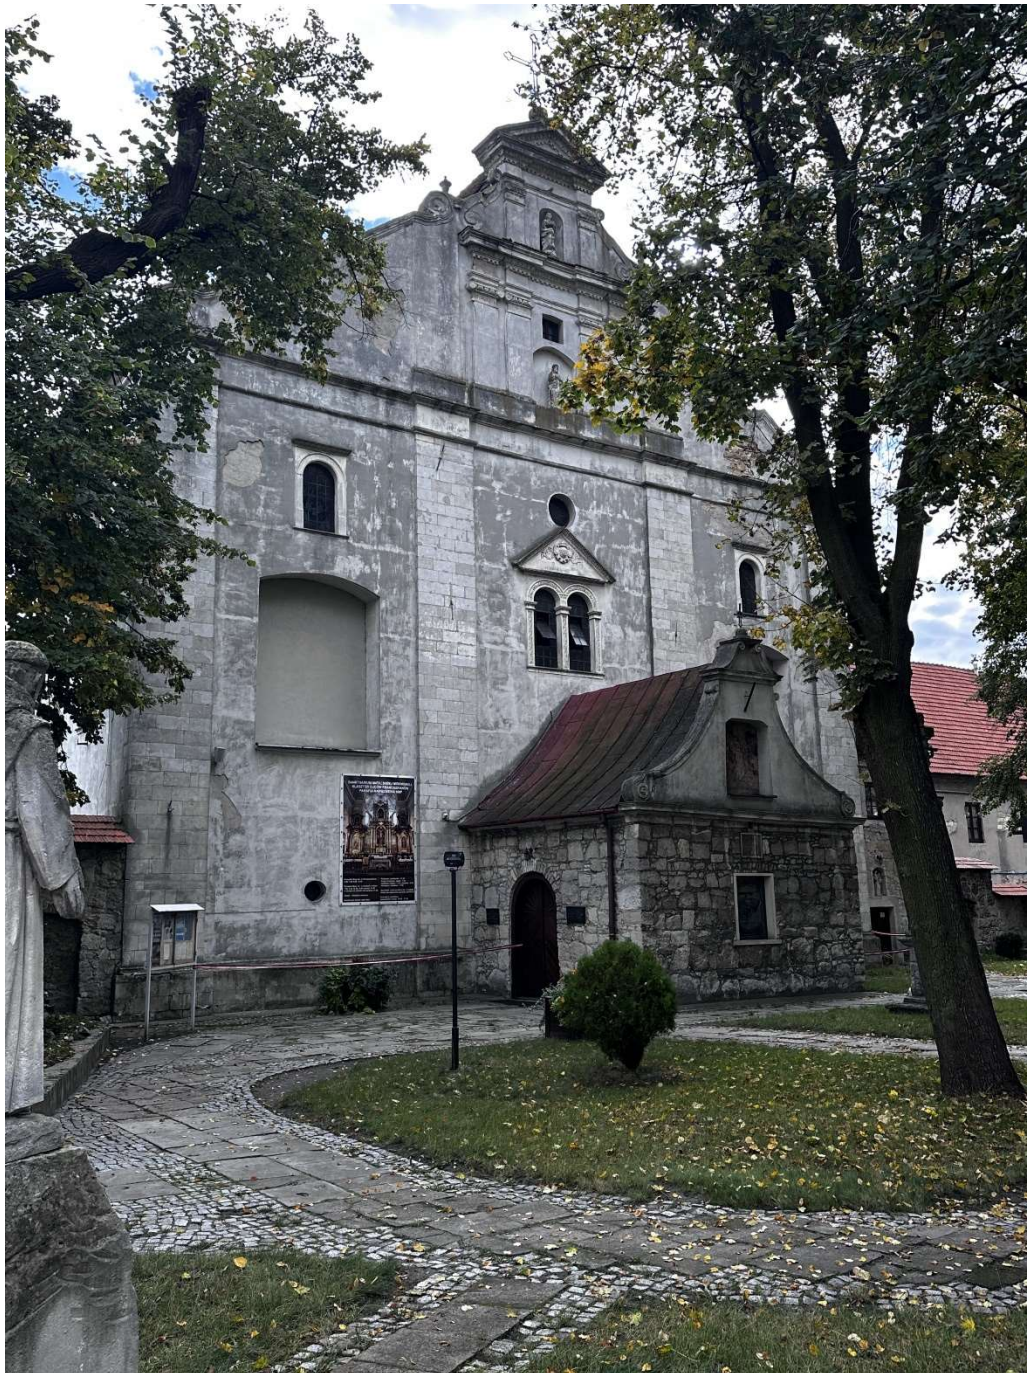
**Fot. nr 3** XVII kościół p.w. Nawiedzenia NMP zespołu klasztorного OO. Franciszkanów w Pińczowie. Widok elewacji frontowej (zachodniej) świątyni.
